德清县阜溪街道（2021）109号地块 土壤污染状况调查报告

委托单位：德清县人民政府阜溪街道办事处

编制单位：杭州益泽环保科技有限公司

编制日期：2022年4月

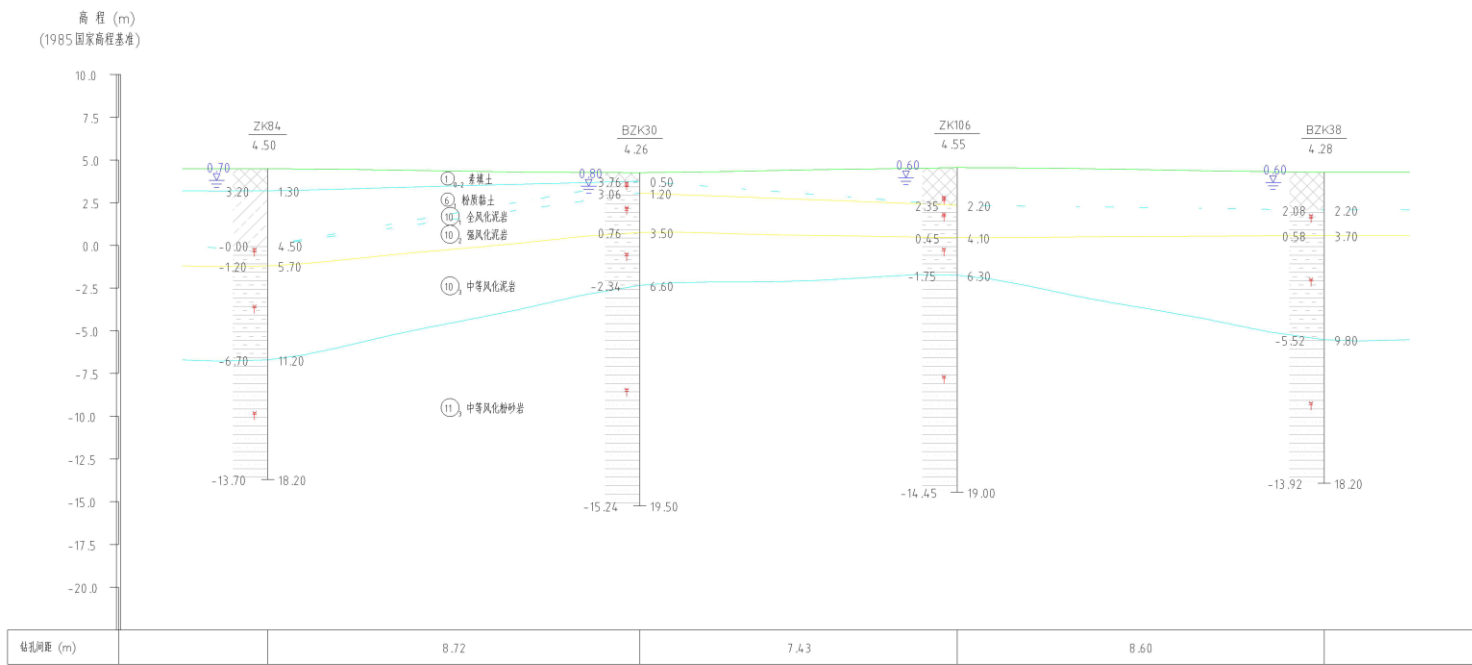
图 3-5 地块区域典型工程地质剖面图

场地地层分布及变化情况详见附图 3 “工程地质剖面图”和附图 5 “代表性钻孔工程

工程地质剖面图

22(2)----22(2)'

比例尺 水平 1: 100 垂直 1: 250

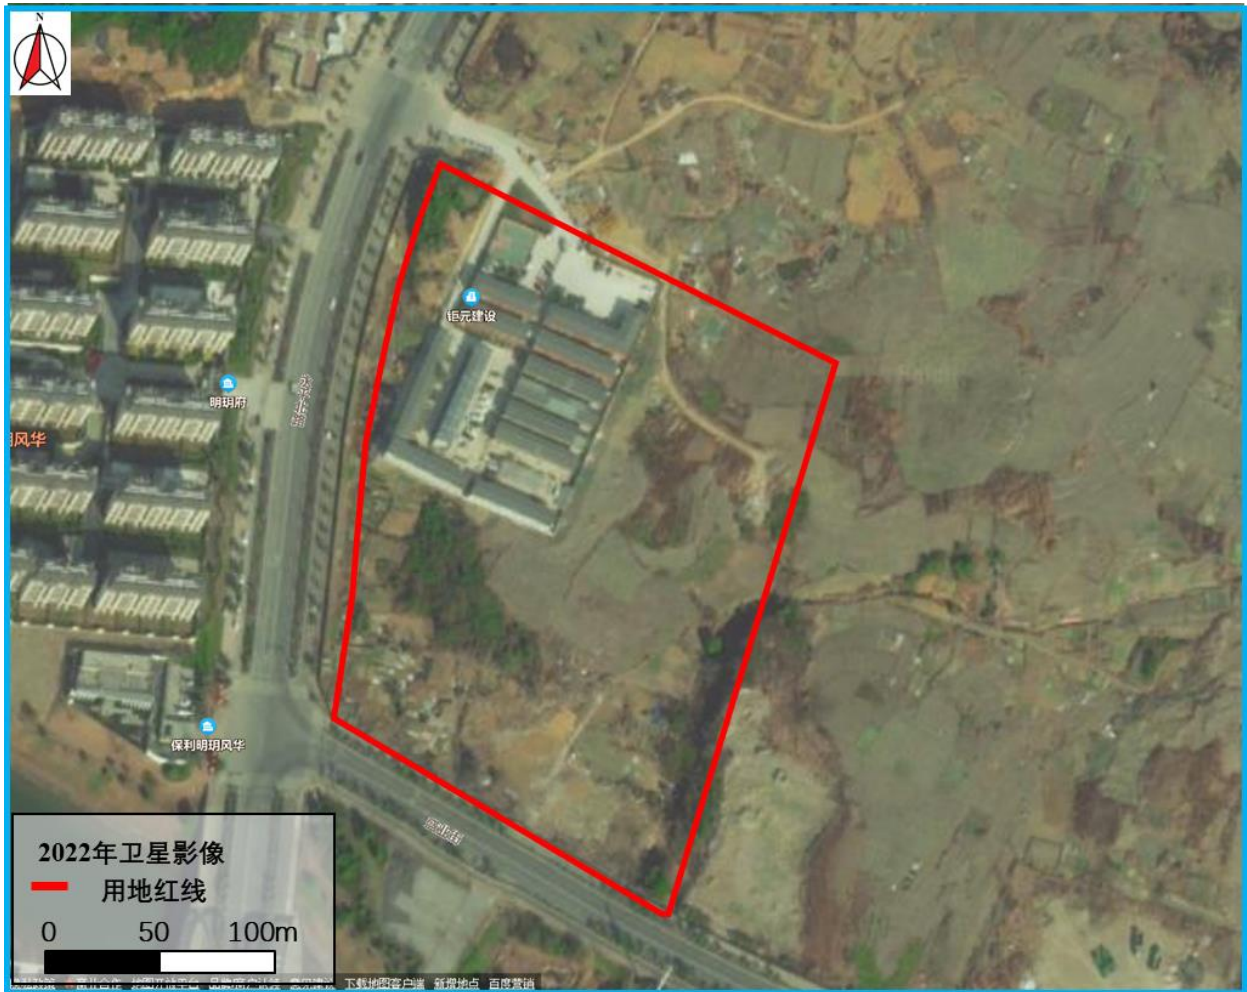
图 3-9 德清县阜溪街道（2021）109 号地块最新卫星影像图

我公司项目组于2022年4月18日对德清县阜溪街道（2021）109号地块进行了进一步的现场踏勘、人员访谈，德清县阜溪街道（2021）109号地块内原居民区构筑物现已拆除，地块内大部分为闲置空地，因前期开发需要，部分植被被清除，西北角区域平整后建设临时项目部，搭建集装箱工棚。少部分区域仍有周边居民种植少量农作物。根据现场踏勘结果，地块内未发现管道、沟渠或渗坑，地块内土壤无明显异味，无明显的污染或腐蚀情况。地块现状照片见图3-8，与最新卫星影像图见图3-9。

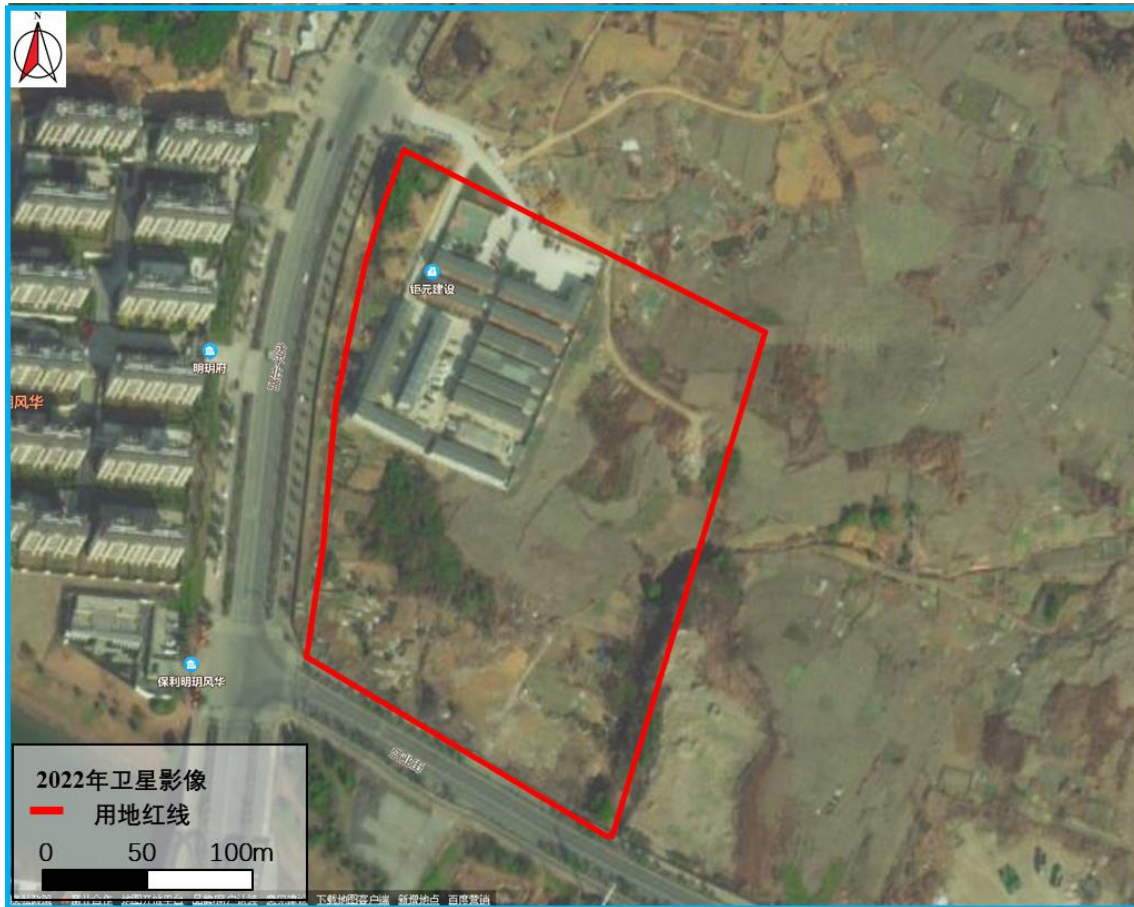
图 5-2 德清县阜溪街道（2021）109 号地块最新卫星影像图

我公司项目组于 2022 年 4 月 18 日对德清县阜溪街道（2021）109 号地块进行了进一步的现场踏勘、人员访谈，德清县阜溪街道（2021）109 号地块内原居民区构筑物现已拆除，地块内大部分为闲置空地，因前期开发需要，部分植被被清除，西北角区域平整后建设临时项目部，搭建集装箱工棚。少部分区域仍有周边居民种植少量农作物。根据现场踏勘结果，地块内未发现管道、沟渠或渗坑，地块内土壤无明显异味，无明显的污染或腐蚀情况。地块现状照片见图 3-8，与最新卫星影像图见图 3-9。

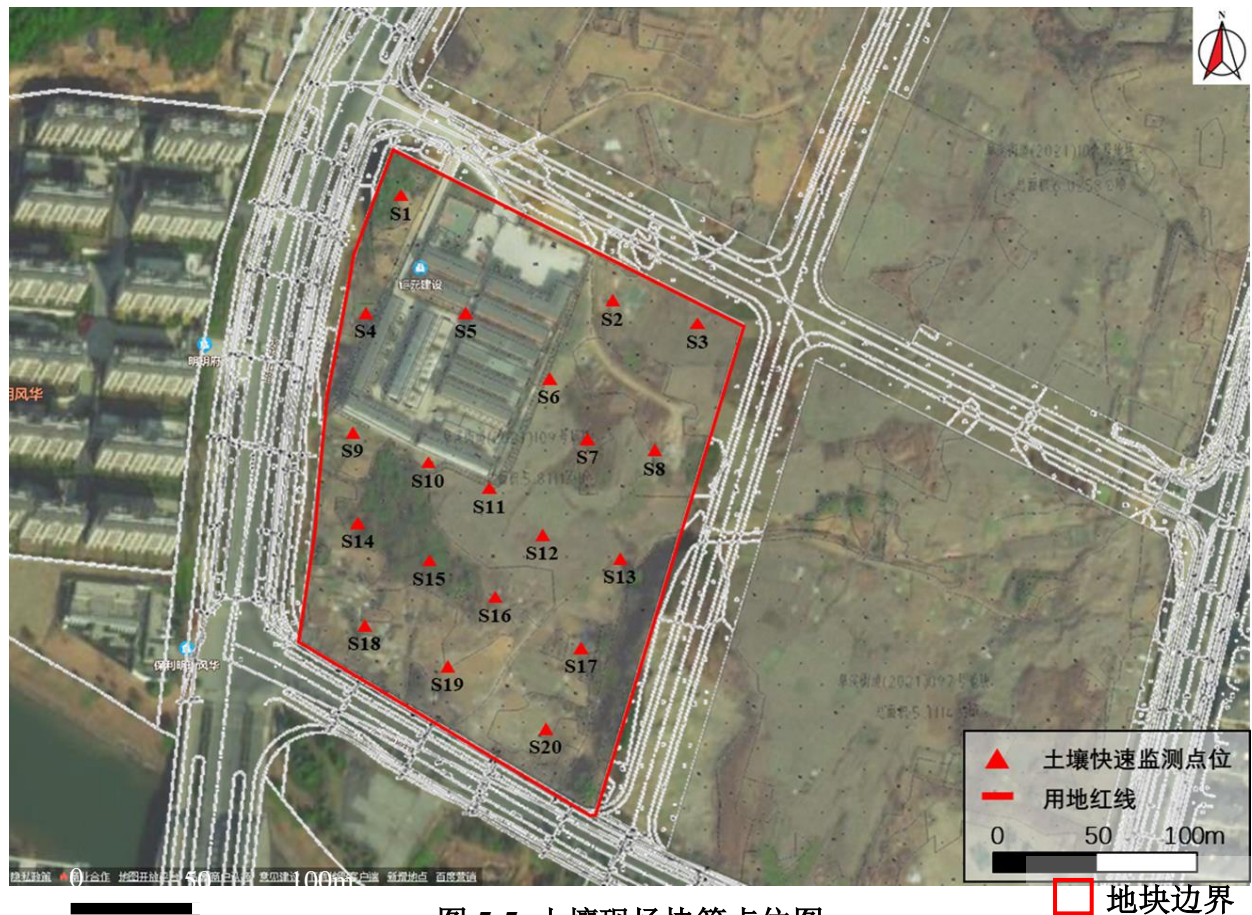
图 5-5 土壤现场快筛点位图

我单位于 2022 年 4 月 25 日委托杭州希科检测技术有限公司（CMA201112052742）进行现场快检设备检测，共布设了 20 个点位其表层土（0~0.5m），利用 XRF、PID 现场快检辅助设备监测地块土壤重金属和有机物，辅助判断地块情况。土壤现场快筛点位见图 5-5。现场采样快筛过程（以 S12 为例）见图 5-6。

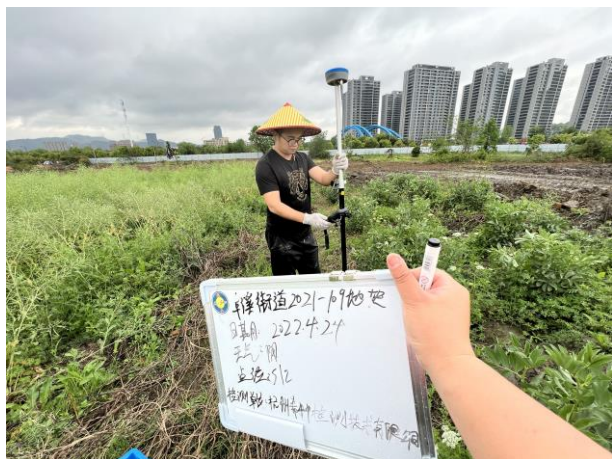
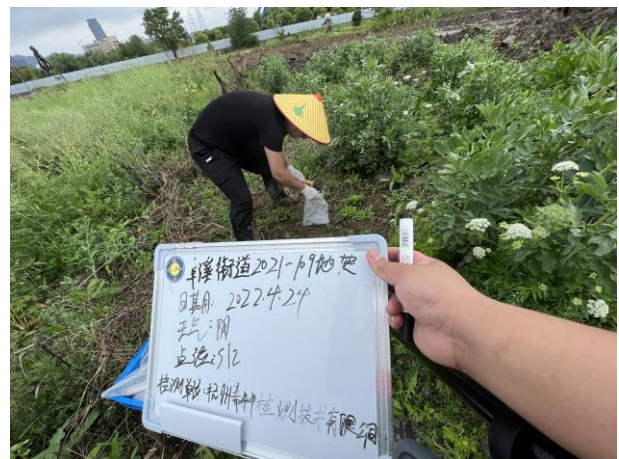
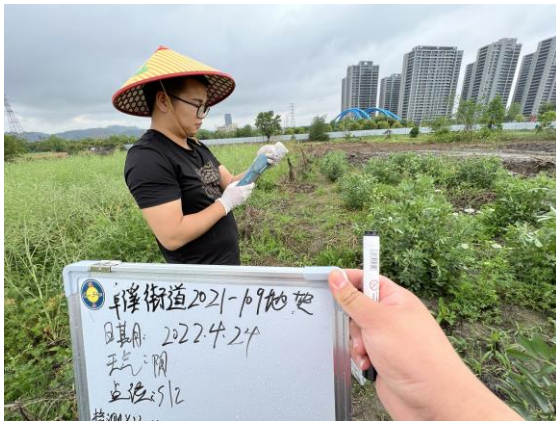
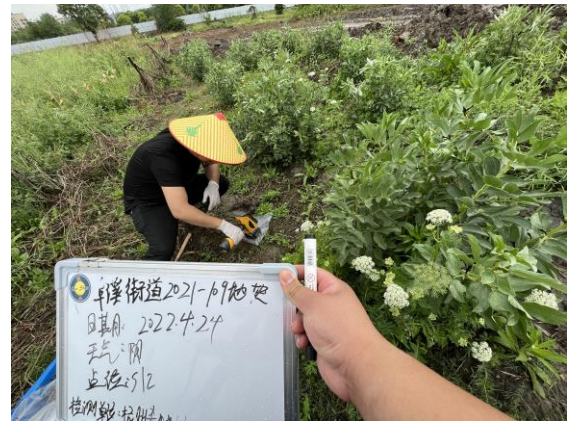
图 5-6 现场采样快筛过程图

S12 定位

S12 样品采集

S12 PID 快检

S12 XRF 快检
